Risico inventarisatie & evaluatie Elektrische rolstoel in de stadsbus

Test fase-1

Versie 3.0
13-05-2016

Testen met elektrische rolstoel in de HTM stadsbus

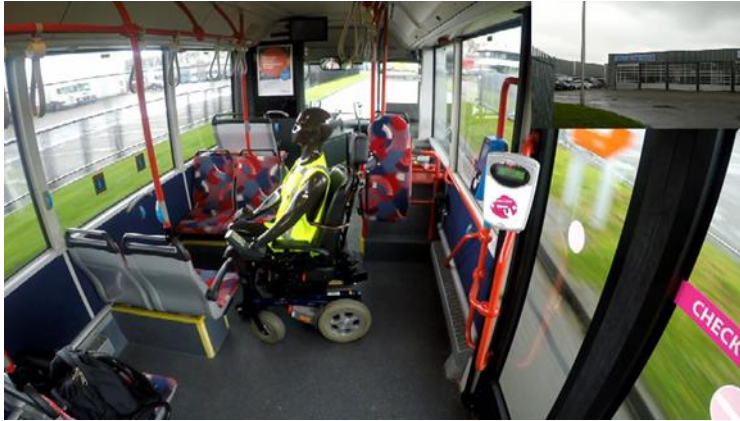
Elektrische rolstoel draait weg bij bocht naar rechts

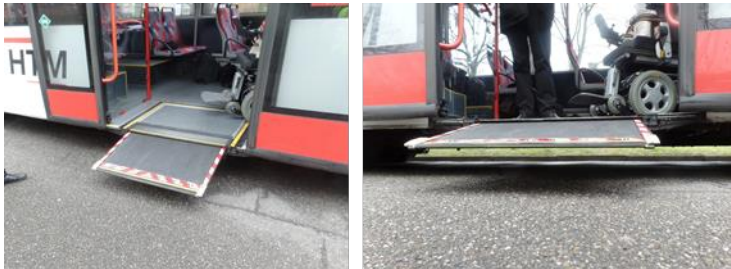
- De stadsbus is met huidige voorziening (uitschuifplank) alleen goed toegankelijk bij een hoge halteplaats (verhoogde trottoirband). Bij normale trottoirhoogte en of straatniveau is de helingshoek te steil voor de elektrische rolstoel (ca 30 en 60 graden hoek) of kan de noodzakelijke hoek van 60 graden technisch (zonder beschadigen) niet gemaakt worden door de uitschuifplank. De geteste elektrische rolstoel typen zijn volgens specificatie stabiel tot 18 graden.

- Door de beperking van de toegankelijkheid (alleen op verhoogde trottoirband) kan de elektrische rolstoel met gebruiker bij calamiteiten op de route (brand) niet uit de bus geëvacueerd worden. De plankhoek van 60 graden is onmogelijk en het gewicht van de elektrische rolstoel en gebruiker zijn te hoog om handmatig getild te worden. Mogelijk vergaande beperkingen van de rolstoelgebruiker maken het evacueren zonder de elektrische rolstoel risicovol.

Risico classificatie voor Puma 20/40/YeS rolstoelgebruiker: Ongewenst

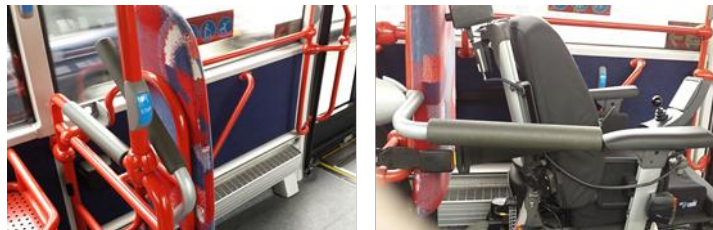
- Het is zeer goed mogelijk dat de ingeklapte beugel niet wordt opgemerkt en daardoor niet wordt gebruikt.

- De beugel is te kort om onder alle omstandigheden voldoende zijdelingse steun te bieden. Door variatie in de elektrische rolstoelen kan de rugleuning van de stoel niet tegen de rugsteunplank worden gezet (extra besturing/zuurstofflessen/etc.).

- Bij rolstoelen met de zwenkwielen aan de voorzijde kan bij bochten naar rechts de rolstoel dusdanig verdraaien dat de beugel een puntbelasting direct op de gebruiker van de elektrische rolstoel veroorzaakt met het risico op letsel

Risico classificatie : Ontoelaatbaar
