Risico inventarisatie & evaluatie Elektrische rolstoel in de stadsbus

Testfase-2 Vloerbekledingen/coatings

Versie 0.3
12-05-2017

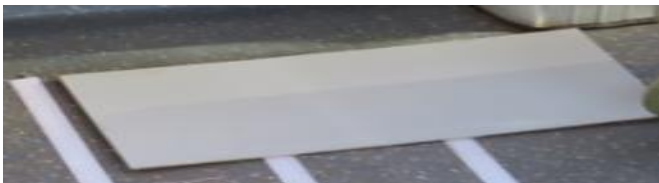
Grijskleurig: Ruw

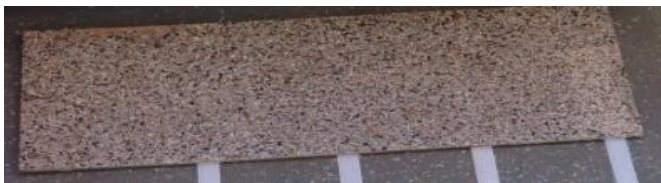
Granito: Zeer ruw

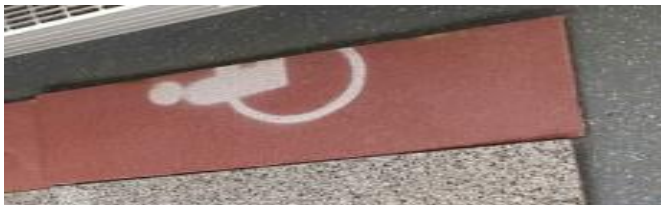
Rood1: Grof

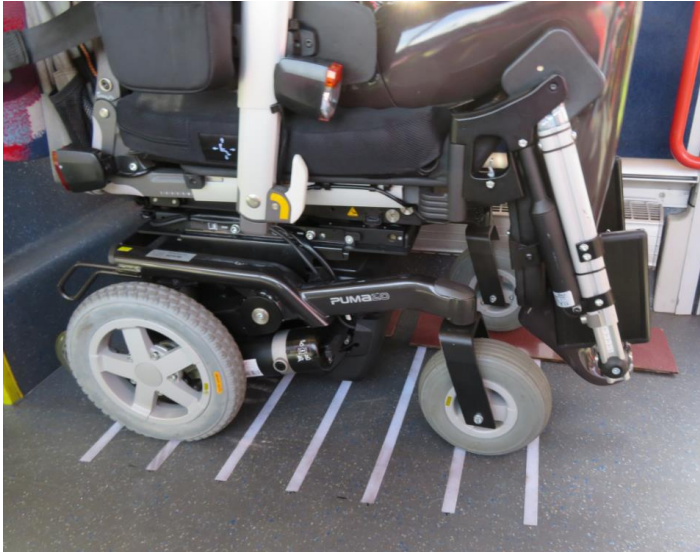
Er is gestart met een nulmeting op de bestaande busvloer. Daarmee is beoordeeld of de gebruikte rolstoel hetzelfde beeld gaf zoals beschreven in testfase-1. Na deze verificatie zijn de vier typen voerbekleding/coating één voor één aangebracht en is de chauffeur gevraagd het testtraject met de bochten naar rechts te rijden met normale exploitatiesnelheden.

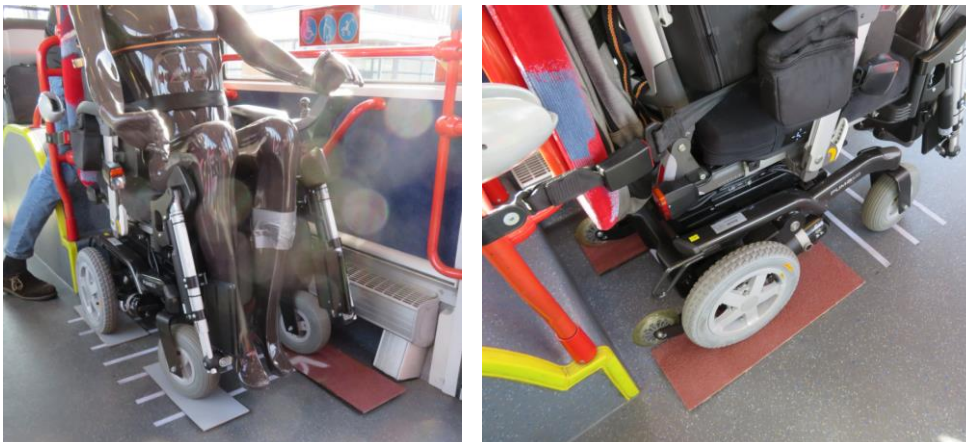
Aanvullend zijn nog testen uitgevoerd met beide achterwielen van de elektrische rolstoel om uit te sluiten dat het licht scheef staan van de rolstoel effect zou kunnen hebben op het schuif/glijgedrag in bochten naar rechts en om te bevestigen dat het glijden/schuiven van het linker achterwiel bepalend is.

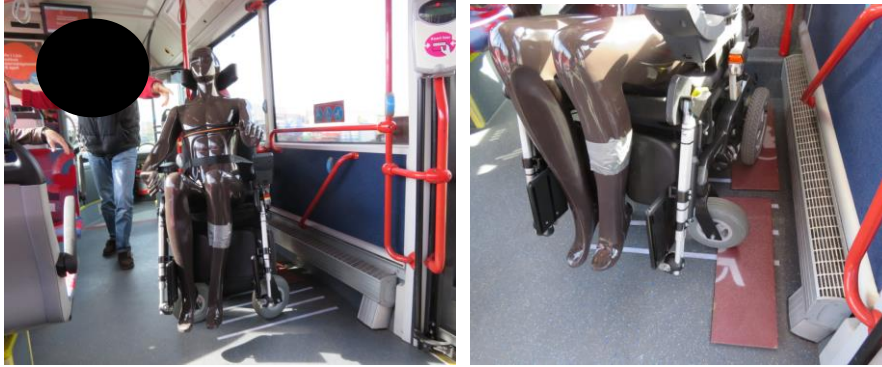
1. Bij alle geteste typen vloerbekleding/coating gaat de elektrische rolstoel schuiven/glijden en draait deze zich uit de opstelplaats.

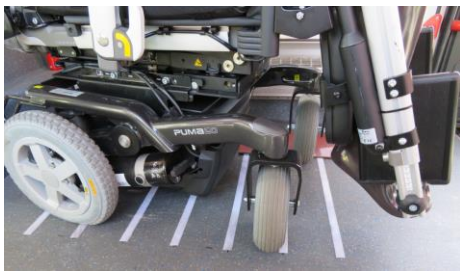
2. In alle gevallen speelt de stand van de zwenkwielen een bepalende rol, uiteindelijk draaien de zwenkwielen na 1, 2 of 3 bochten naar rechts en komt de stoel vrij plotseling in beweging.
